Träd i erosionszon i Storbyhagen, Järna sn, Västerdalarna

Dendrokronologisk undersökning

av Torbjörn Axelson, oktober 2020 och mars 2021

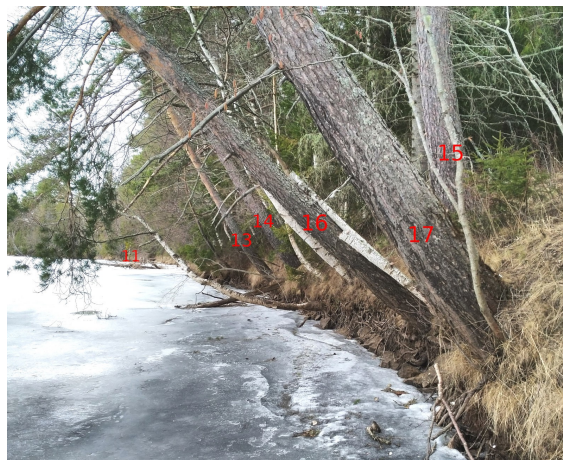
Det undersökta området sett från vårisen 2021, uppströms. Träd 1 är skymt.

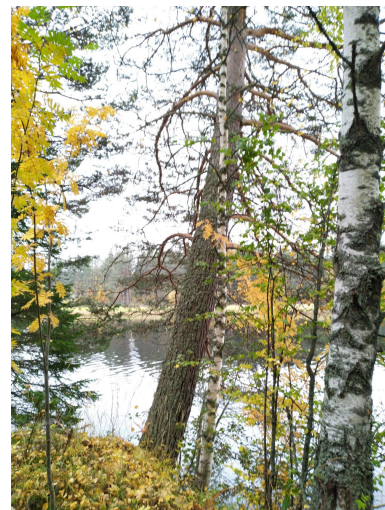
Träd 1 (206k12)

Denna ganska stora tall (206k12) står alldeles i branten, så att den inte går att komma runt, och lutar ut [60.54513](#), [14.33882](#) (WGS 84) Prov, som innehåller ringar för åren 1939-2020 togs i brösthöjd uppifrån med ett 40 cm borr (Haglöf 5 mm, samma borr användes i samtliga fall nedan), och ett antal ringar från undersidan kunde utvinnas ut samma prov. Ett annat prov togs underifrån, något lägre, och ca 20° medsols förskjutet i förhållande till det första provet, och tyvärr något snett. Dessa båda prov representerar undersidan, men lämnar några års lucka på 1970-talet (1974-1977). Det var mycket svårt att komma åt med borren från älvsidan eftersom mark att stå på saknades. Jämförelsen av årsringsserierna visar att det fram till 1967 inte finns några tecken på lutning, men från 1968 börjar kurvorna att divergera något. 1992 ökar skillnaden och möjligen ytterligare något ca 2012. Det bör betyda att vårfloderna 1966 och 1967 har gröpt ur strandbrinken till trädets närhet och orsakat sättningar där trädet står. 1977 års flod kan ha påverkat, men det är svårt att avgöra hur

mycket p.g.a databrist. 1980-talets många högvatten ger inget tydligt avtryck, men den tilltagande lutningen från omkring 1990 betyder måhända att 1980-talsfloderna flyttat brinken till trädets omedelbara närhet, så att lutningen börjar öka gradvis även under de lugna åren fram till 1994. Asymmetrin mellan de båda radierna ändras 2001 och 2008, vilket tidsmässigt överensstämmer med floderna 2000 och 2008, men vad det innebar för lutningen är mera oklart, och kanske hade återspeglats bättre i andra än de valda radierna.

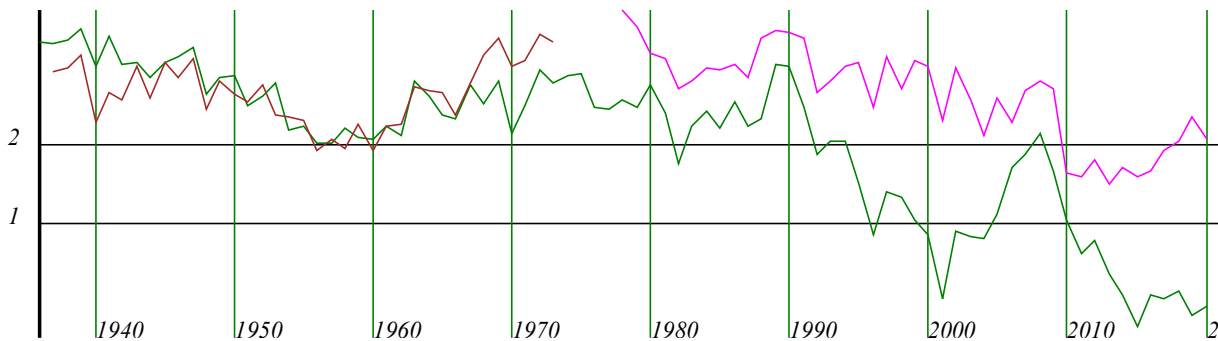
206k12 1
 206k12 2
 206k12 3
 206k12 ##### 60.54513,14.33882 . lutande. b&c från undersidan vinkel mellan dessa ca 20 grader

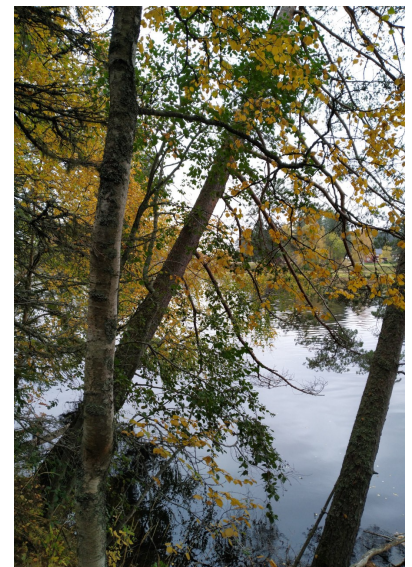
Träd 2 och 3 (206k13, 206k14)

Dessa båda kraftigt lutande träd, [60.54491](#), [14.33928](#) (WGS 84) är mindre än föregående med diametrar i brösthöjd mellan 30 och 40 cm och båda radierna kunde tas i samma borrhäns. Äldsta ring är från 1942 respektive 1939. Också dessa träd står omedelbart vid raskanten. I det första trädet kan man möjligen se en begynnande divergens (lutningsorsakad) från 1978 (d.v.s efter 1977 års flod), men mer påtaglig från 1994 och maximal 1997 därefter stagnerande. Det andra trädet har möjligen tendens till lutning redan från omkring 1969, men starkare respons från 1992 och i detta träd syns även en tydlig reaktion efter 2018. Måhända träden nåddes av älvkanten i samband med högvattenepisoderna 1988 och/eller 1995, och att de i sitt nya exponerade läge var känsliga för även mindre vattenmängder innan de hunnit förstärka sitt rotsystem och markvegetationen återhämtat sig? De har i så fall stått i raskanten under flera högvatten.

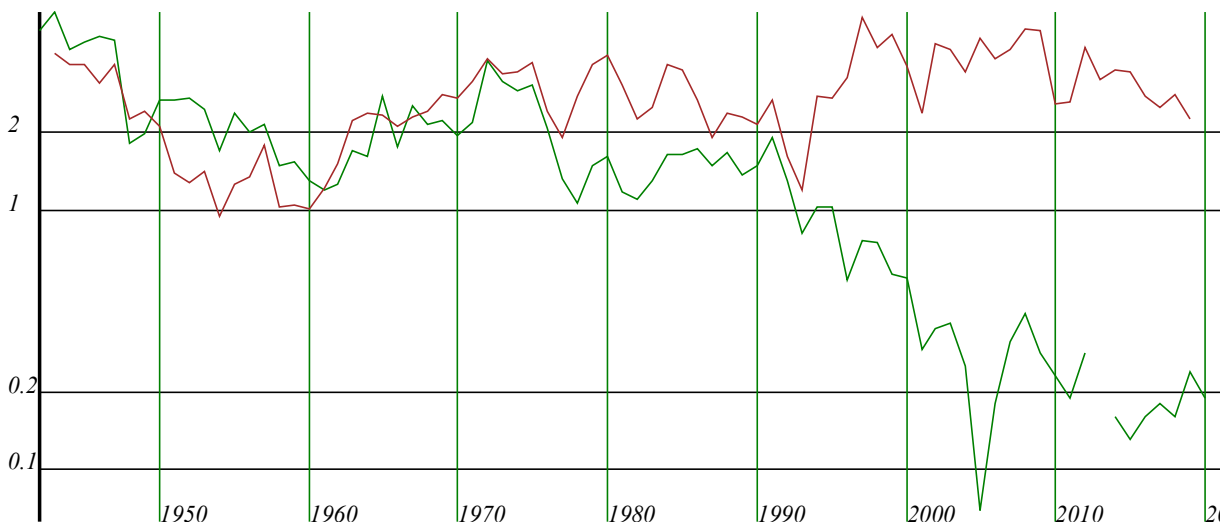
206k13 1
206k13 2
206k13 3
206k13 #### 60.54494,14.33931. kraftigt lutande

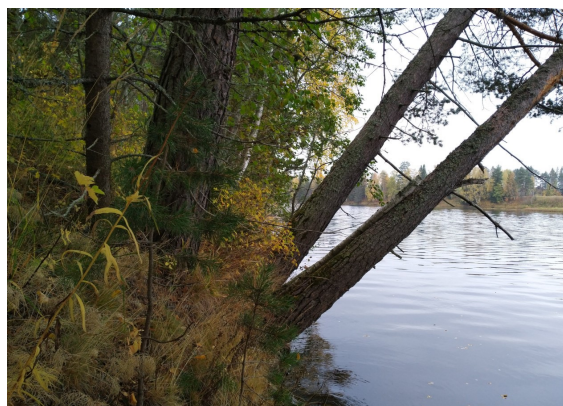
Träd 4, 5 och 6 (206k15, 206k16 och 206k17)

Av dessa tre träd, [60.54478, 14.33947 \(wgs 84\)](#), står två nära raskanten och lutar kraftigt, medan ett (206k15) står något ifrån kanten och lutar mindre, men där man ser att marken sjunkit omkring 0.6 m och lutar mot älven. För det inre, svagt lutande trädet saknas tyvärr data efter 2012. Före 1998 kan ingen lutningstendens skönjas, och den ökar något efter 2001. Sättningen tycks alltså börja med 1997 års flod, och förstärks av den 2000. 2008 års mindre flod syns inte, och för 2018 saknas data. Det då lilla trädet verkar ha friställts i mitten av 1950-talet, när skuggande träd försvunnit - om de fällts av människa, vind eller flod kan vi dock inte veta.

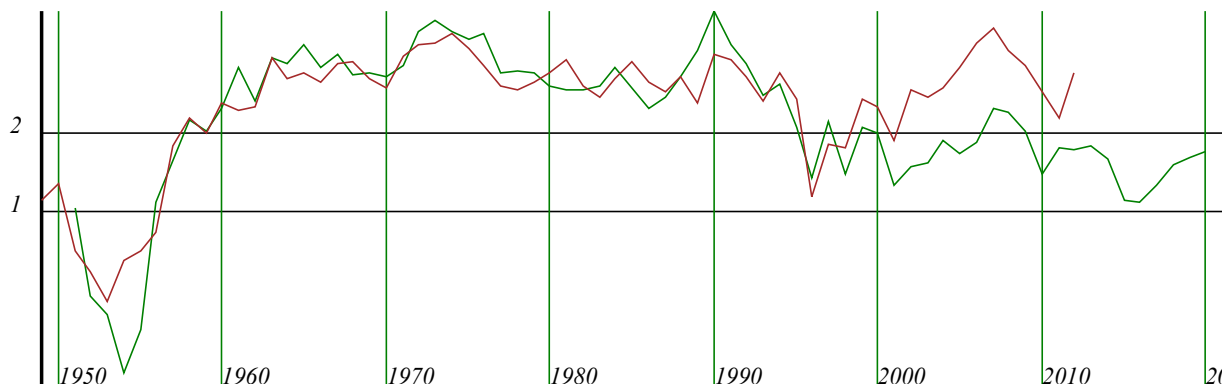
206k15 1
 206k15 2
 206k15 3
 206k15 #### något lutande. marksjunkning 0.6m

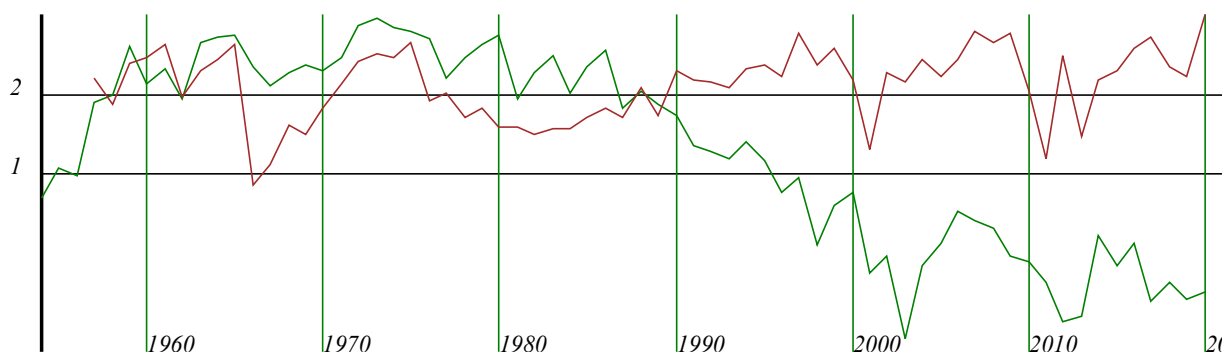
Det nu mest lutande av dessa, har fram till 1987 en något större tillväxt på ovansidan, och kan då inte ha lutat mot älven. Efter detta år minskar tillväxten på ovansidan stadigt och når en bottennivå 2003. Marksättning verkar rubba trädet något 1986, och nås nog av strandbrinken 1995 eller 1997.

206k16 1
 206k16 2
 206k16 3
 206k16 #### mycket lutande (i mitten)

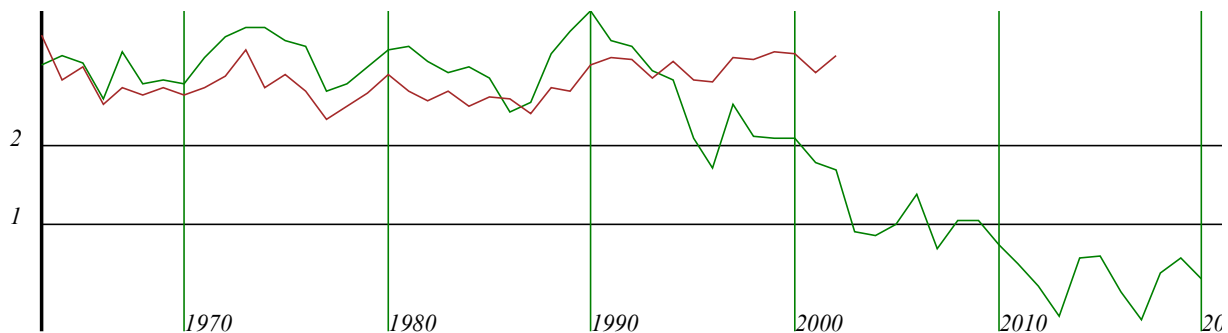
Det sista trädet visar något divergerande tillväxt mellan över och undersidan efter ca 1994. Kanske ruckades det då. Data för undersidan saknas dock efter 2002, men efter 2001 minskar tillväxten på ovansidan stadigt, vilket eventuellt indikerar kraftigare tjurvedsbildning, och det kan eventuellt ha nåtts av strandbrinken 2000.

206k17 1
 206k17 2
 206k17 3
 206k17 #### lutande intill 16

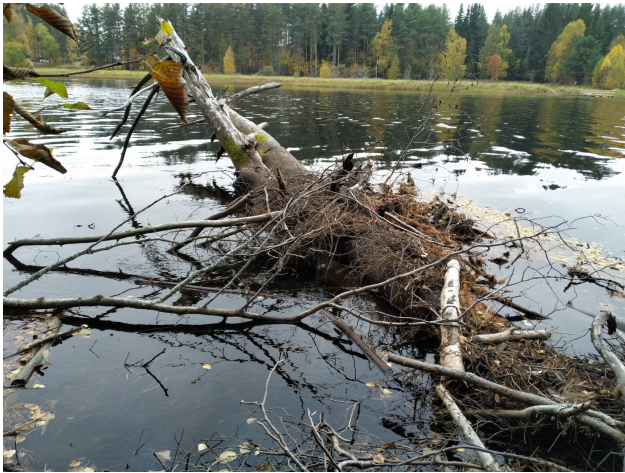
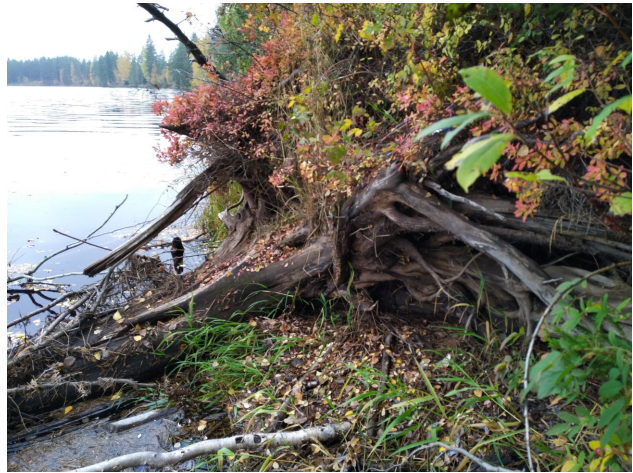
Lågan (206k11), stor nog att gå på, dog sommaren 2005.

Prov togs också i den låga som sträcker sig ut i älven något uppströms de levande träd som undersökts. Prov borrades lodrätt i den liggande stammen ca 7 respektive 3 meter från land. Borret nådde endast en mindre del av den undre sidan (åren fram till 1964) och eftersom trädet ligger i älven, var det inte möjligt att borra underifrån. Årsringar för åren 1930–2004 kunde mätas, och en ofullständig ring för 2005 kan konstateras i alla prov, varför slutsatsen att trädet dött under sommaren 2005 kan dras. Inga påtagliga asymmetrier finns fram till 1964, när data för undersidan tar slut. Efter 1968, och särskilt från 1973, skiljer sig de båda översidesproven åt och den lägre radien har betydligt smalare ringar än den högre. Skillnaden ökar successivt och den lägre radien når sitt minimum 1987, varefter de konvergerar 1992 och sedan följs åt de återstående åren, med avtagande tillväxt efter 2000. Mönstret är inte helt lätt att tolka, men de smalare ringarna på den lägre översidesradien bör kunna vara orsakade av omfördelning till förmån för tjurvedsbildningen på undersidan, medan någon motsvarande tjurved längre upp på stammen inte bildats och ringarna där därför har normal bredd. I så fall skulle mönstret kunna betyda att trädet börjat visa lutningsrespons efter 1968. Efter 1987 minskar differensen för att från 1992 helt ha upphört. Kan det bero på att ytterligare lutning gör att tjurved bildas även högre upp, eller så har trädet lagt sig och vidare belastning sker snarare i sidled, med asymmetri i andra riktningar än den undersökta? Efter 2000 avtar tillväxten och trädet dör 2005. Kanske beror det på rotskador av högvattnet 2000, eller är det först då det lagt sig? Man kan se att den kraftiga roten hindrat erosionen, och en liten udde bildats i skydd av rotvältan.

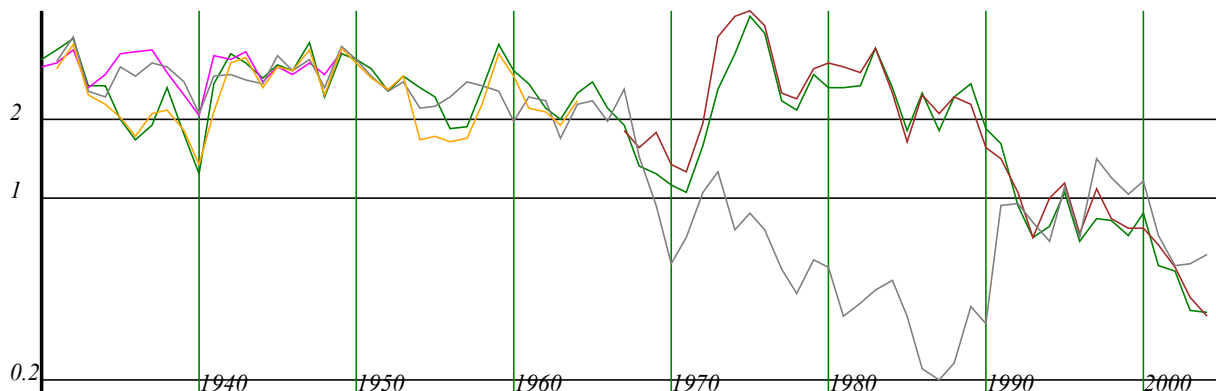
206k11 1 torrtall utvällt i älven, Storbyhagen, Järna sn PISY
 206k11 2 Sweden 1930 2004
 206k11 3
 206k11 #### 60.54528,14.33853

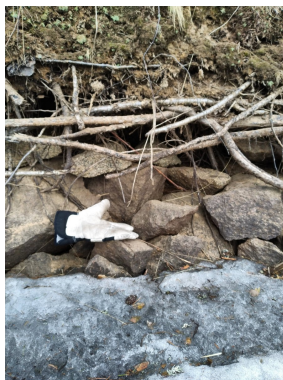
Sprängsten utlagd för att skydda brinken på nivån under trädrötterna vid de undersökta träden, som undermineras av flödet redan vid lätt förhöjt vattenstånd. Sättningar torde utlösas när omständigheterna är rätta som givit lutningen hos träd 4.

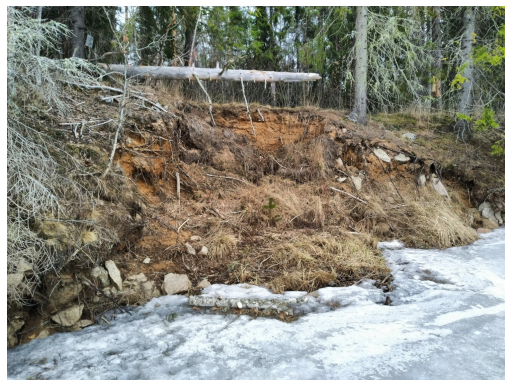
Ett stycke nedströms finns en ganska färsk rasbrant, som kan ha uppstått 2018. Granarna kan ha bidragit till en svagare gräs och örtvegetation som gjort marken svagare. Den obevuxna branten torde vara lätteroderad om det skulle komma nya högvatten de närmaste åren. De upprepade höga flödena under 1960- och 1980-talen, kan på samma sätt ha medfört mer erosion när de träffade vegetationsfria rasbranter från föregående högvatten.

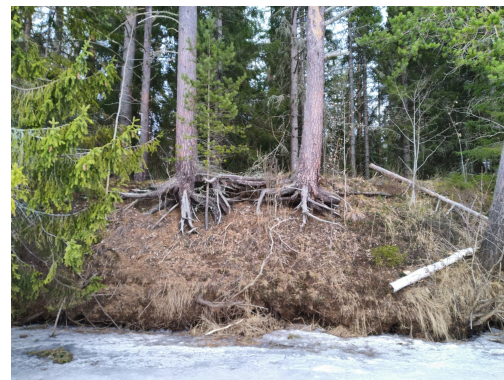
Äldre rasbrant, kanske från 2000, där tallrötterna delvis blottats. Granarna verkar ha missgynnat etableringen av ny grässvål. Tallarna lutar trots det bara obetydligt. De borde undersökas dendrokronologiskt.

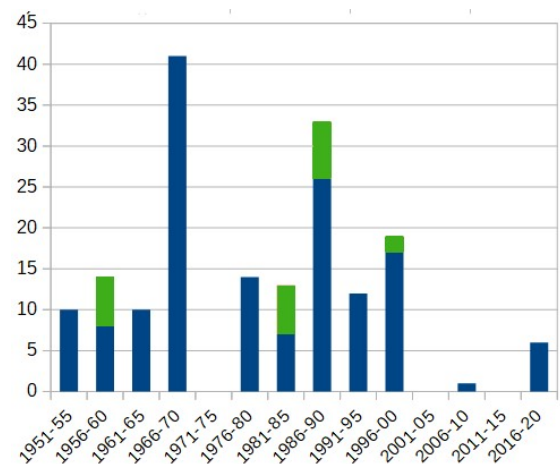
Antal dagar med höga flöden >550 m³/s per 5-årsperiod. Blå: vårflood, grön: sommar/höstflod

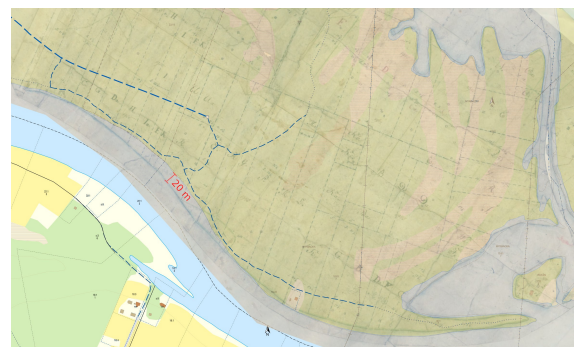
Överlägg av storskifteskartan 1817 på nutida karta antyder att omkring 20 meter av stranden eroderat på 200 år. P.g.a få säkra punkter är kartan svår att säkert rektifiera, men alla de sätt jag försökt ger minst 20 m borteroserad mark på det aktuella stället.
