Loftbod från Nitten, Grangärde socken

Dendrokronologisk undersökning

av Torbjörn Axelson, juni/juli 2011

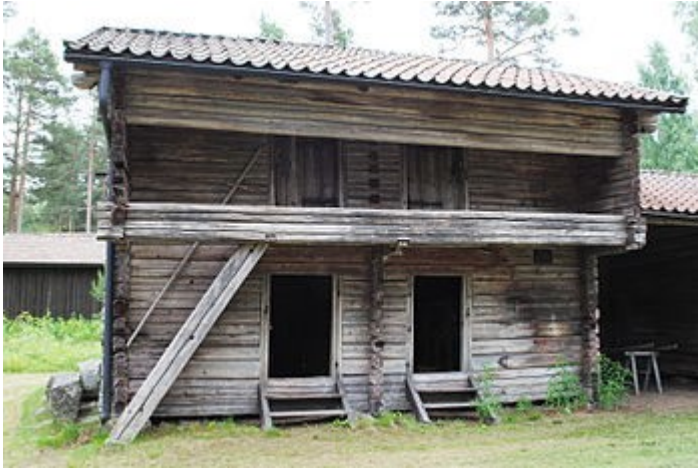
Noter Svalbod från Nittén byggd av olikåldrigt timmer ca 1801.

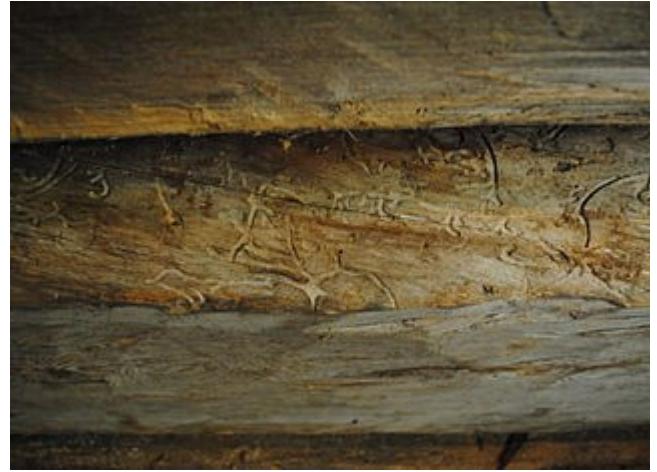
Insektsnag (Skarptandad barkborre?) på innertaktilja av tor som

Planka 10 (närmast mellanväggen): Yttersta ring från ca 1755. Efter ca 1704 är korrelationen mot referenserna mycket dålig, och ett antal osynliga ringar torde vara för handen. Tidigaste möjliga datering är 1753. Denna plankor har en grånad, något väderbiten yta även på den bilade ytan vilket den har den gemensamt med väggstock E5 (den avvikande stocken med yttersta ring från 1764). Det kan därför kanske vara rimligt att anta att denna plankor har ingått i samma byggnad som E5? Längden på de båda passar också ihop. Det är troligt att det är fråga om en torrtall (eller vindfålle) eftersom den hunnit få ett omfattande angrepp av någon större barkborre (skarptandad *Ips acuminatus* eller möjligen tolv tandad *Ips sexdentatus*)¹. Tallen stod i så fall torr i knappt tio år, vilket förefaller rimligt.
