# Ria från Järnsta, Västansjö, Grangärde socken

## Dendrokronologisk undersökning

av Torbjörn Axelson, juni 2011

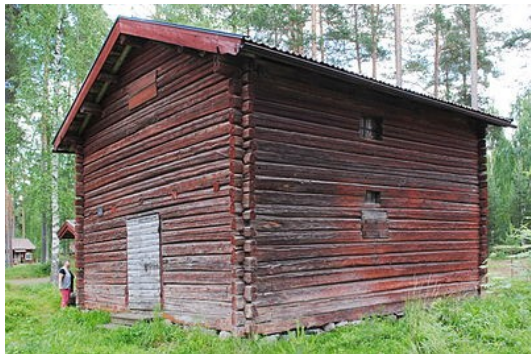
Rian från Järnsta, byggd efter 1824

Den 21 juni 2011 tog jag med tillväxtborr fyra prov för dendrokronologisk datering i Rian från Järnsta ([60° 15' N, 14° 57' E](#)) nu på Grangärde hembygdsgård, [60° 13' 9.6" N, 14° 58' 3.7" E](#). Proven togs ur stockarna D13, D15, D17 och D20 på övervåningens västra sida. Proven ur stockarna D15 och D17 har yttersta ring från 1823, medan provet ur stocken D13 har yttersta ring från 1824. På båda proven från 1823 syns en blånad i virket, som kan tolkas som en lagringsskada, medan ingen blånad syns i provet med yttersta ring från 1824. Provet ur D20 är tyvärr skadat, så att den eller de yttersta årsringarna efter 1822 saknas. Även i detta prov är veden blånad. Alla de undersökta stockarna är av tall. Rian byggdes således tidigast vintern 1824/25, men åtminstone en del av virket hade då legat lagrat sedan vintern före. Inga prov kunde tas i nedervåningens stockar, eftersom väggarna där är inklädda. Det går inte att utesluta att de undersökta stockarna skulle kunna härröra från en senare höjning av rian.
