Loftbod från Jansbrända, Grangärde socken

Dendrokronologisk undersökning

av Torbjörn Axelson, juni 2011

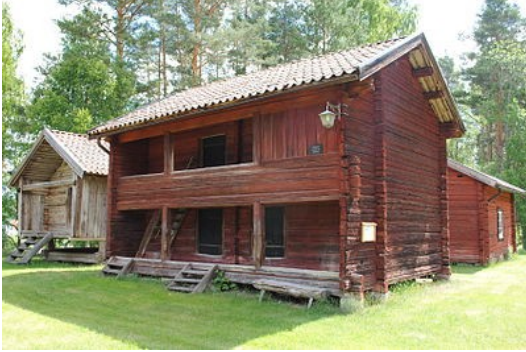
Loftbod från Jansbrända byggd ca 1790.

Den 21 juni 2011 tog jag med tillväxtborrh tre prov för dendrokronologisk datering i Loftboden från Jansbrända ([60° 14' 20" N, 14° 45' E](#)) nu på Grangärde hembygdsgård, [60° 13' 12.0" N, 14° 58' 6.7" E](#). Proven togs ur stockarna B3, B4 och B5, alltså i östra gaveln på nedre våningen. Alla prov har vankant, men två av proven har problematisk ytved. Det bästa provet är från stock B3, och har yttersta ring från 1789. Provet ur stock B4 har blånad splintved och yttersta ring från 1787, vilket kan tolkas som att trädet varit dött (t.ex vindfälle eller torrfall) en tid innan det användes. Det tredje provet har en mycket tynande tillväxt efter 1754, vari kan urskiljas minst 27 årsringar, men det torde representera fler än 27 år, genom att ett okänt antal osynliga ringar torde finnas. Yttersta ring på detta prov dateras därför till tidigast 1781. Om dessa tre stockar är representativa för hela byggnaden, bör den vara byggd ca 1790 och virke som redan varit dött eller på väg att dö har utnyttjats. Detta *kan* vara ett tecken på att brukaren inte kunnat välja virke fritt, utan fått det anvisat åt sig.
