Stall med portluder från Jansbrända, Grangärde socken

Dendrokronologisk undersökning

av Torbjörn Axelson, juli 2011

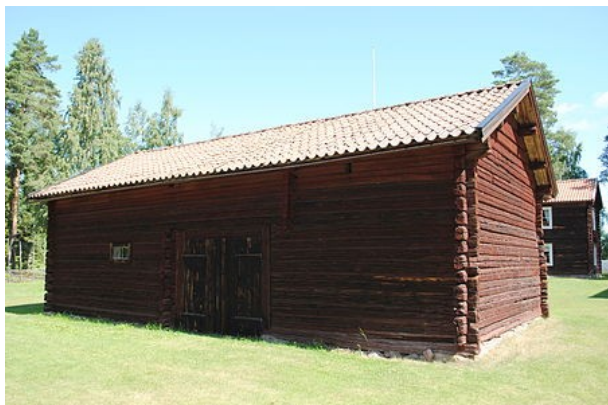
Stallet till vänster, och portludret från Jansbrända är byggt efter 1775.

Den 13 juli 2011 tog jag med tillväxtborrh fyra prov för dendrokronologisk datering i stallet från Jansbrända ([60° 14' 20" N, 14° 45' E](#)) nu på Grangärde hembygdsgård, [60° 13' 12.2" N, 14° 58' 5.4" E](#). Proven togs ur stockarna C4b, C5b, C6b, C7b, alltså i stalldelen på sydvästra långsidan. Det sista provet skadades tyvärr, så att vankant saknas. I de övriga finns vankant, men de två förra har tynande ytved. Yttersta årsring för proven ur C4b och C6b är från 1775. Yttersta synliga ring i provet ur C5b är från 1773, men eftersom det är tynande, så kan det nog ändå vara samtida. Om det fjärde provet är samtida, vilket förefaller troligt, fattas de 11 yttersta ringarna. Virket i stallet torde alltså vara fällt vintem 1775/76, och stallet byggt snart därefter. Stallet är alltså ca 14 år äldre än [loftboden](#) som också kommer från Jansbrända. Byggnaderna står i anslutning till varandra på hembygdsgården.
