# Resterna av "skogskoja" vid Hultmyran

Söder om Flåtjärnsvägen öster om sjön Orsen i Björbo. [60°22'2"N, 14°41'44"E](#)

*Dendrokronologisk undersökning  
av Torbjörn Axelson. Juni 2009*

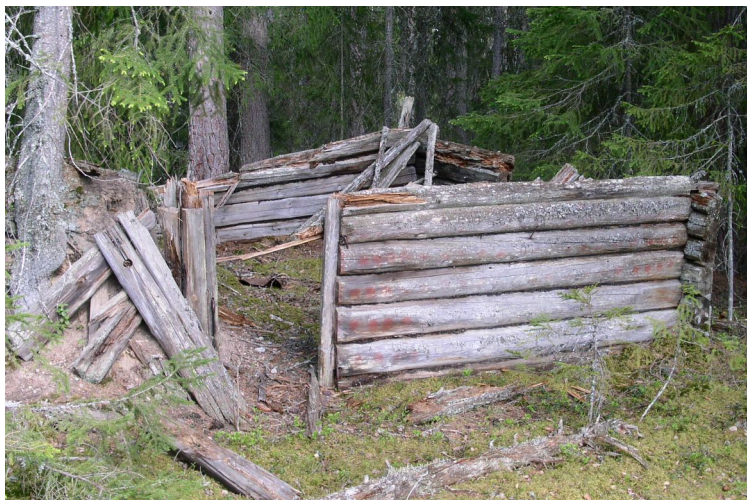
*Kojuinen från nordväst*

I ett kvarlämnat bestånd med en del äldre, stora tallar återfinns resterna av en knuttimrad koja. Den hade ingång på i norra änden av västra sidan, och ett fönster på södra sidan. Norra väggen har bestått av en jordvall, med stående klovor. och en eldstad. Knutarna är relativt komplicerade dubbelhaksknutar, med sneda trösklar. Timret är mycket dåligt men prov kunde tas med tillväxtborr ur tre stockar på västra utsidan i stockarna A3 (Ors03), A4
